IL N'Y A PLUS **K**

N°4 – DEC 2020

Lettre d'information sur la restauration 231 K 82

Première expertise de la chaudière

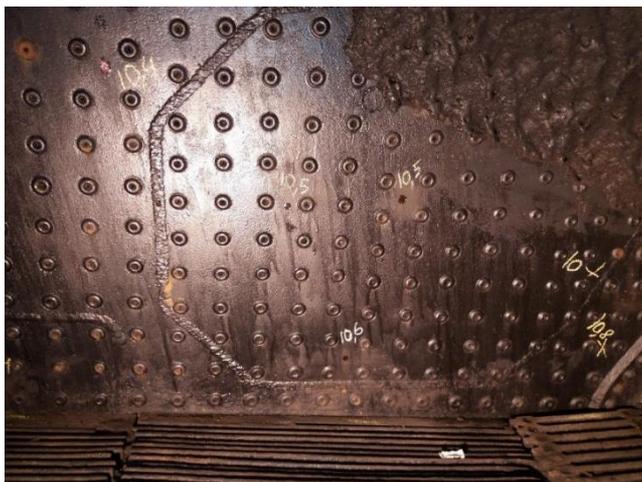
Mesures sur un flanc de foyer

Les mesures sont réalisées à l'aide d'un appareil à ultrason.

Il permet de mesurer l'épaisseur réelle des tôles et de comparer les résultats aux plans

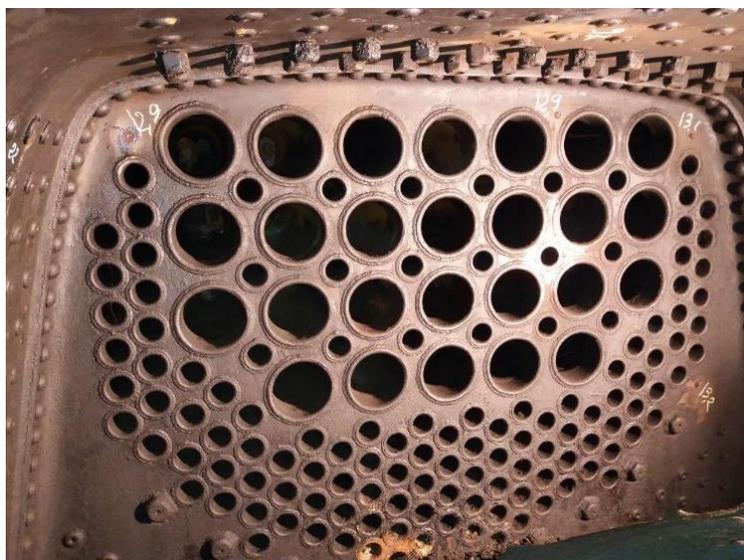
Premiers contrôles sur la plaque tubulaire côté foyer

Tous les contrôles réalisés laissent entrevoir une chaudière en très bon état. Les mesures de préservation qui avaient été prises pour la chaudière lors de l'arrêt de la machine lui ont permis de passer les années sans dégradation
